東日本大震災による仙台近郊に位置する文化遺産の被害

Damage to Cultural Heritage Structures near Sendai during Great East Japan Earthquake

1. 調査概要

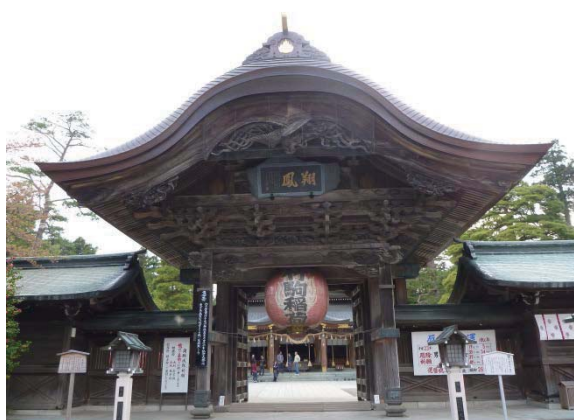
写真1 竹駒稲荷神社向唐門

岩沼市にある竹駒稲荷神社は、日本三大稲荷の一つに数えられることもある842年に創建した神社である。社殿前にある向唐門は1842年に建立し、総ケヤキ造、唐破風造り妻入り（屋根は銅版葺き）で、岩沼市指定の文化財となっている。平面形は、桁行き5.45m、梁間5.45mで、6本の柱から構成されている（写真1）。この唐門は、2007年4月から約2年間にわたり耐震補強・改修工事が行われた。耐震補強・改修内容の概要は下記の通りである^{1),2)}。

- ①6本の柱下部分をセメント系固化材にて地盤改良を行った。
- ②建物両脇に鉄骨柱を新設し、建物中央部分を横断する冠木と鋼板プレートを介して緊結した。
- ③腐食した木材は継木により交換し、軒垂れ、組物の変形防止のため、小屋裏部分に桔木を追加補強した。
- ④天井面に構造用合板を張って水平剛性を高めた。

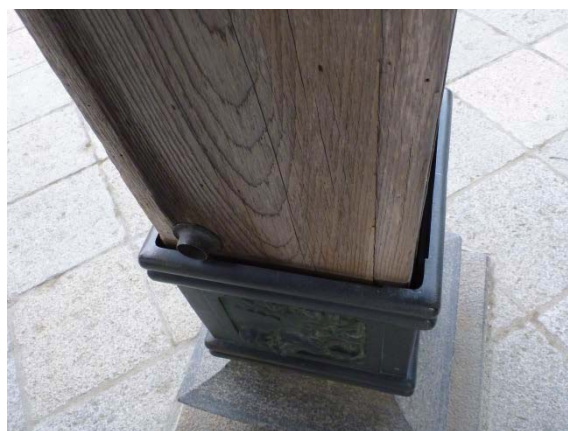
写真2 竹駒稲荷神社向唐門の柱基部

今回の地震で写真2のように柱が数ミリ移動した跡が観察されたが、構造体に損傷はなかった。岩沼市は震度6弱を観測したが、周辺の構造物にも大きな損傷は見受けられなかった。

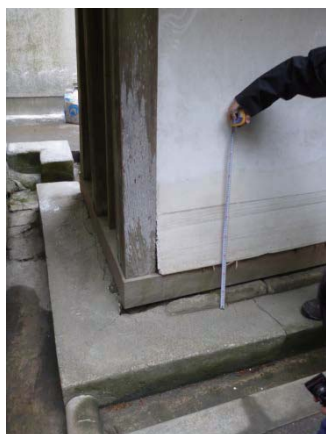
写真3 瑞巖寺山門の津波跡

宮城県宮城郡松島町にある瑞巖寺は、門前まで津波が押し寄せたが、境内には至らなかった。写真3は山門に残った津波の跡（約50cm）である。松島湾の内海にあるためか、ゆっくりと増水したと寺の人は話している。山門から境内まで約0.2度の緩やかな斜面が200mほど続いており、その途中で津波は止まったとのことである。国宝の本堂は、写真4に示すように2008年より修理中であり、瓦も下ろされ柱だけとなっていた。そのため、地震による揺れでも特に被害は報告されていない。隣接する国宝の庫裡では、白壁にひびが入る等の被害を受けたが、構造的には問題ないと考えられる。

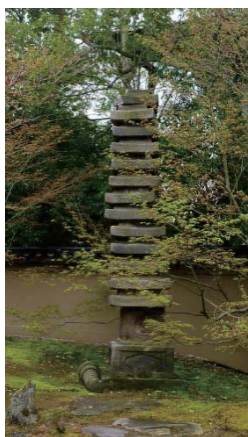
写真6 円通院の灯籠

瑞巖寺の隣に位置する円通院では、庭の灯籠のゆがみ（写真6）、墓石の転倒、国指定重要文化財・三慧殿（1647年建立、写真7）内部の一部損傷などがあった。三慧殿の礎石建ての柱は地震で動いた形跡がなかった。

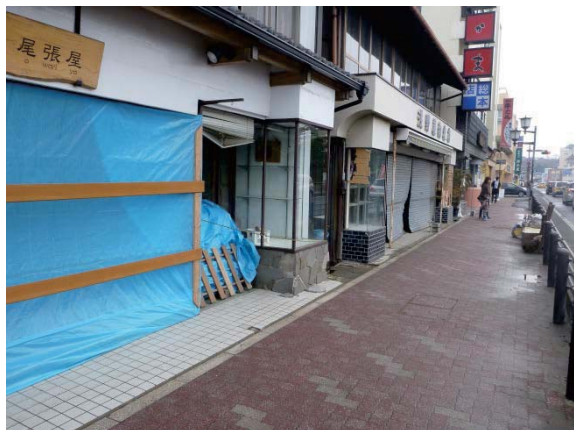
写真8 松島港前の商店街

松島湾に面した五大堂（伊達政宗が1604年に建立、国指定重要文化財）では、ほとんど被害が見られなかった。写真8のように、松島湾のすぐ前の商店街は津波による被害を受けた。地震による地盤の被害としては、側溝やマンホール付近で、路面や歩道の沈下が見られた。しかし五大堂は小高い丘の上に位置しているため津波もなく、灯籠が倒れる程度の被害にとどまっている（写真9）。五大堂の地盤は瑞巖寺と同様に凝灰岩から構成されており、海食被害が問題となっているが、今回の地震および津波による地盤の被害は見られなかった。

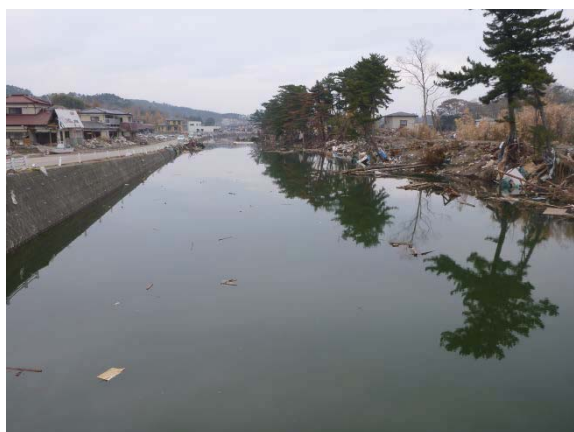
写真10 東名運河

東松島市の東名（とうな）運河は、鳴瀬川から松島湾を結ぶ船運のため、野蒜築港事業の一環として1884年に完成された。今回の地震により、運河そのものの構造には被害がみうけられなかったものの、写真10のように、運河沿い海側の松が倒れ込み、その他の瓦礫や車も数多く沈んでいる。以前の景観を取り戻すには時間がかかるものと推察される。運河沿いの住宅地では、地震後1ヶ月以上経過しても、まだ写真11のように数多くの瓦礫が残っていた。

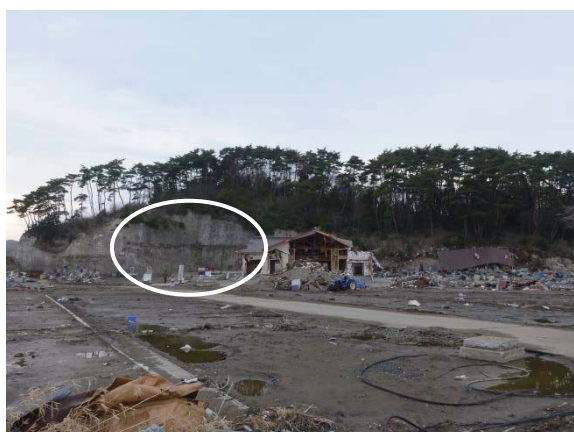
写真12 長音寺のあった場所

東松島市の長音寺は、写真12の白丸の場所から津波に流され、50mほど離れた東名運河に写真13のように沈んでいた。図2のように裏山に沿って流されたものと推測される。隣接するわずかに高い場所にある住宅は残っていたが、写真12でもわかるように、長音寺の周辺はすべて流されており、住職も含め多くの人が亡くなった。

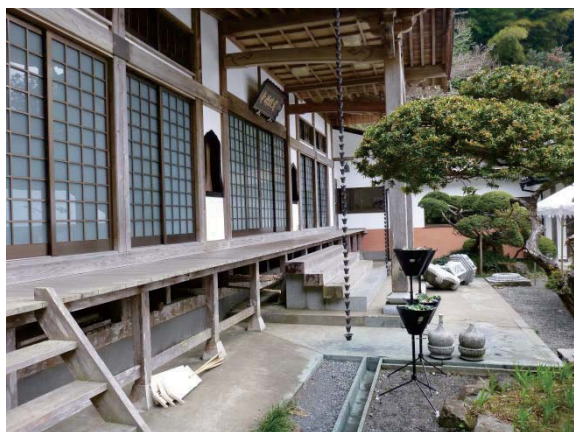
写真14 定林寺

東松島市の定林寺は、前述の長音寺から数百メートル山に入ったところにある。地震被害としては写真14のように灯籠が倒れる程度にとどまっており、多くの人が避難所として利用している。

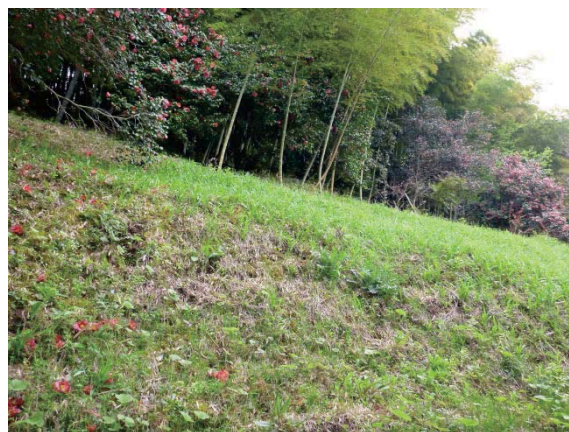
写真15 定林寺本堂横の斜面

1978年宮城県沖地震の後に建設された本堂は、ほとんど被害が見られなかった。しかし、写真15に示す本堂横の斜面は法面がはらみだしてきており、わずかながら湧水も観察されるため、崩れる可能性を否定できない。注意深く経過観測する必要があるものと考えられる。

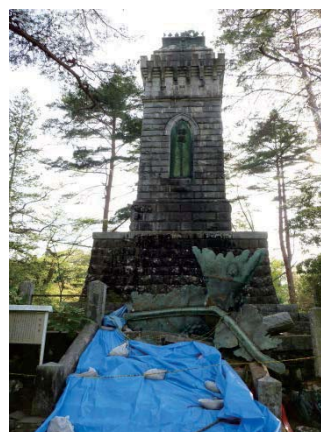
仙台城跡では、石垣の崩れが散見された。写真16のように、下の石垣の崩れによって展望場所にひび割れが入っている。また、写真17の昭忠塔は、4月7日の余震によって崩壊したものである。

写真17 昭忠塔の崩壊

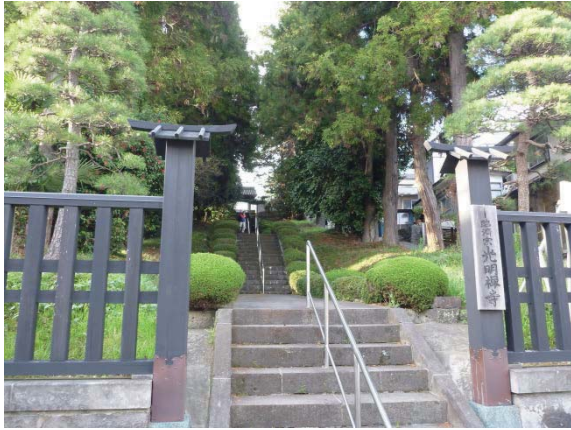
写真18 光明寺参道

北仙台駅に近い光明寺は、支倉常長の墓と伝えられる墓を有している。写真18のように、仙台市青葉区の小高い山の上にあり、地震によって本堂は写真19のように傾斜や土壁の被害が見られた。墓石や灯籠の転倒などもある。周辺の家屋には大きな被害が見られないため、山の上に位置したことによる揺れの増幅が考えられる。
